# Dott. ing. Giovanni Moncalieri

Sannazzaro de' Burgondi, 31/03/2024

**OGGETTO: Relazione di verifica dei luoghi (sicurezza e statica)**  
**Immobile sito in Via Cavour, 6 -Sannazzaro de' Burgondi**

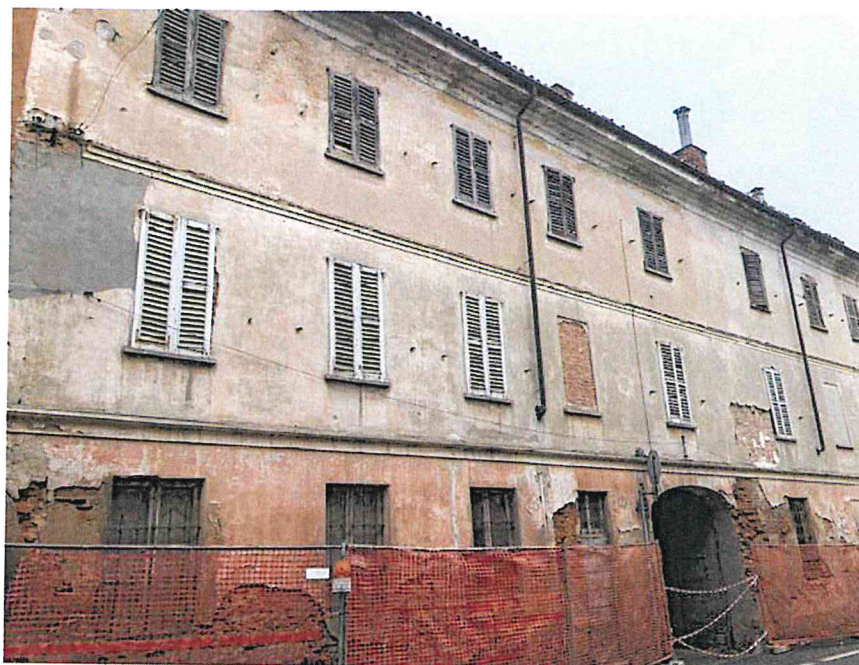
*Vista da Via Cavour*

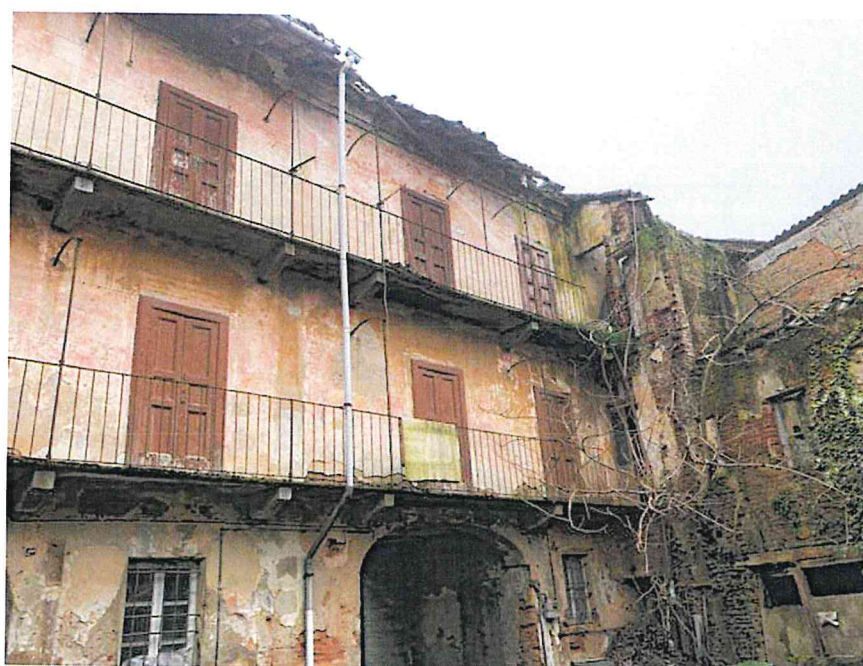
*Vista dal cortile interno*

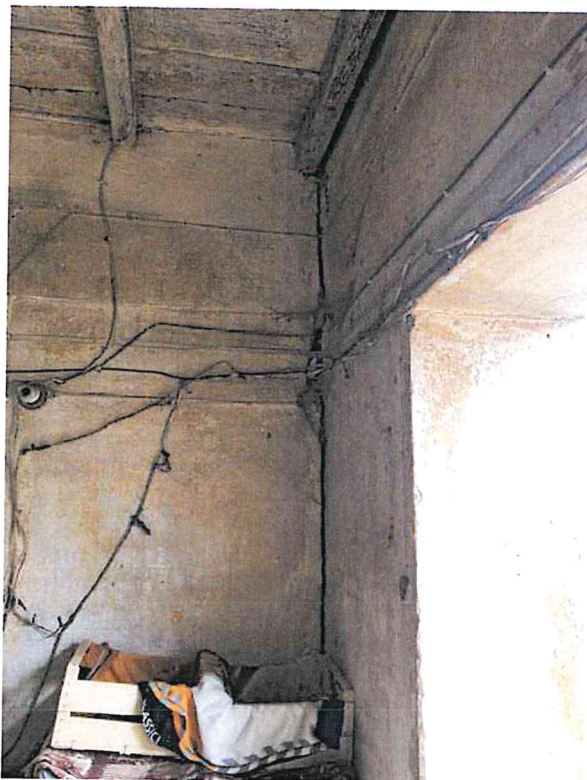
Nel vano scale che dà accesso ai piani superiori sono presenti delle strutture di sostegno provvisorie realizzate tramite puntali in ferro e travetti in legno che rivelano che già da tempo erano presenti dei dissesti. Si può inoltre osservare percorrendo le scale, che il muro di spina risulta staccato dalla parete perimetrale interna. Si precisa che il detto vano scale sarà oggetto di demolizione, pertanto precluderà l'accesso all'abitazione della persona sfollata.

*Particolare lesione vano scale*

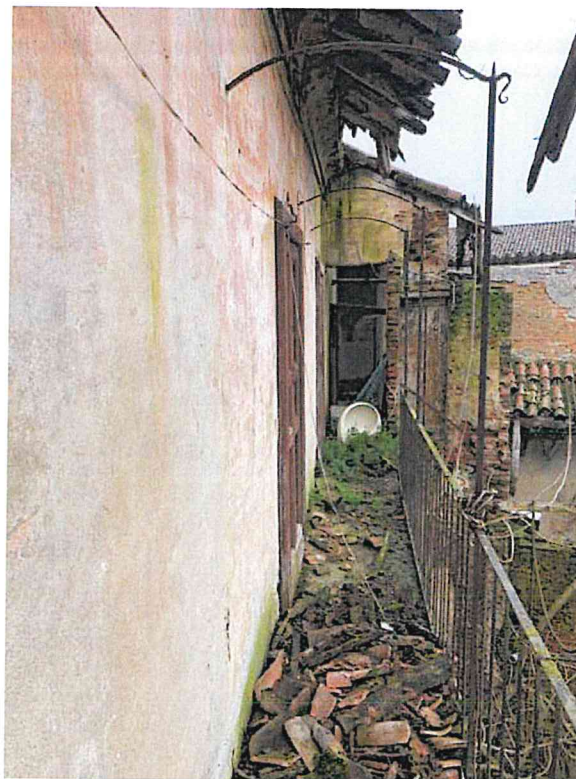
Il giorno 29 marzo 2024 si è verificato un crollo parziale della struttura del tetto che ha provocato anche lo sfondamento di un solaio in legno al primo piano. Gli elementi strutturali in legno che a causa dell'incuria erano oramai fatiscenti, hanno ceduto di colpo creando un meccanismo di collasso. Questi tipi di strutture, in mattoni pieni, sono prive di qualsiasi cordolatura, incatenamento di piano o di solai che possano creare una struttura scatolare resistente come ad esempio avviene per le strutture in calcestruzzo armato. Pertanto questa vulnerabilità strutturale significa che meccanismi di crollo locale potrebbero innescare il collasso generale della struttura!

*Vista dal ballatoio del crollo*

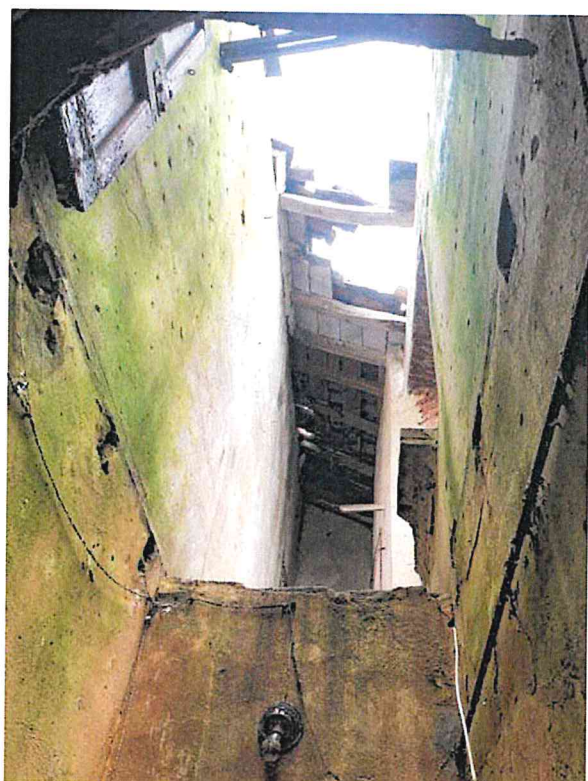
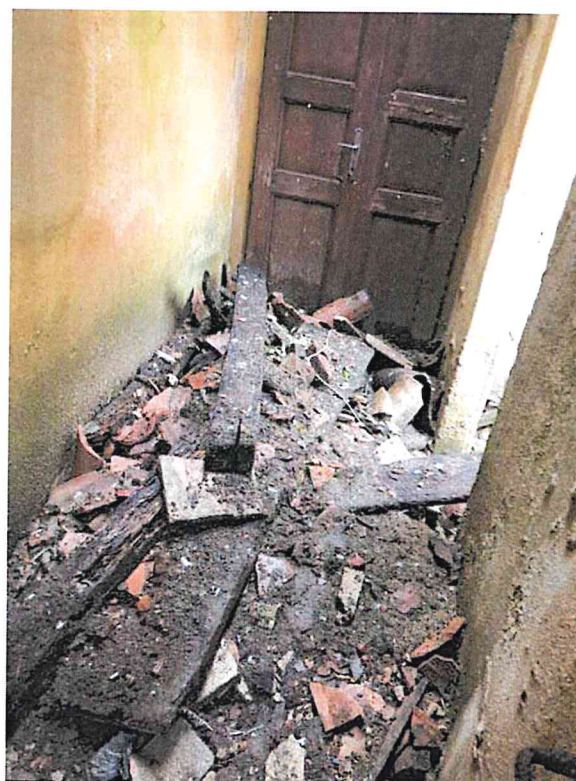
*Parte di copertura crollata*

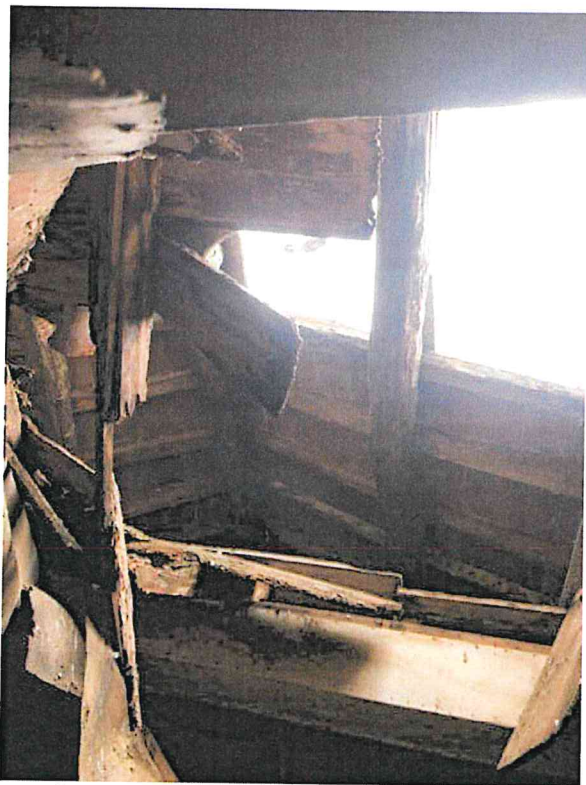
*Parte di copertura crollata*

*Macerie del crollo*

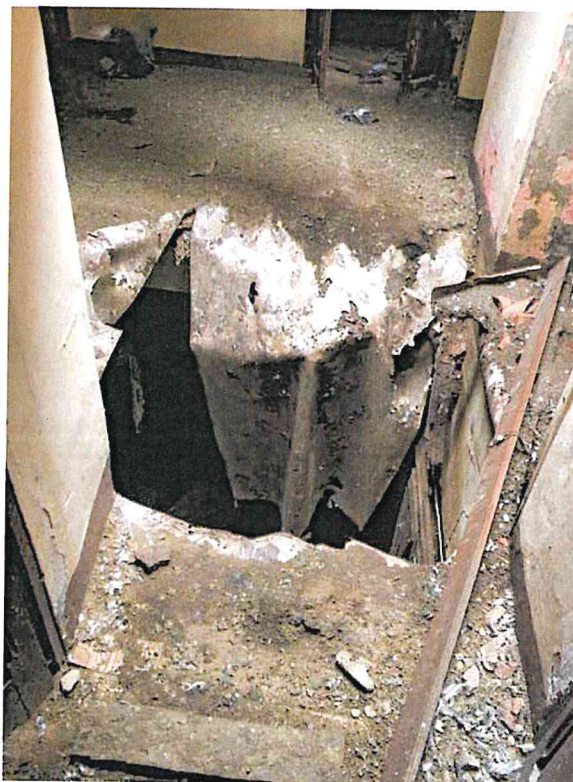
*Sfondamento del solaio*

Il crollo provocava lo sfondamento della soletta in legno di tetto e secondo piano, arrestandosi al piano primo.
