# **Indagine ambientale preliminare sul sottosuolo insaturo**

## **Area di Viale Loreto, Sannazzaro de' Burgondi (PV)**

Cliente: One Italy S.r.l.

Ns rif. R001-1669795SLM-V01\_2024

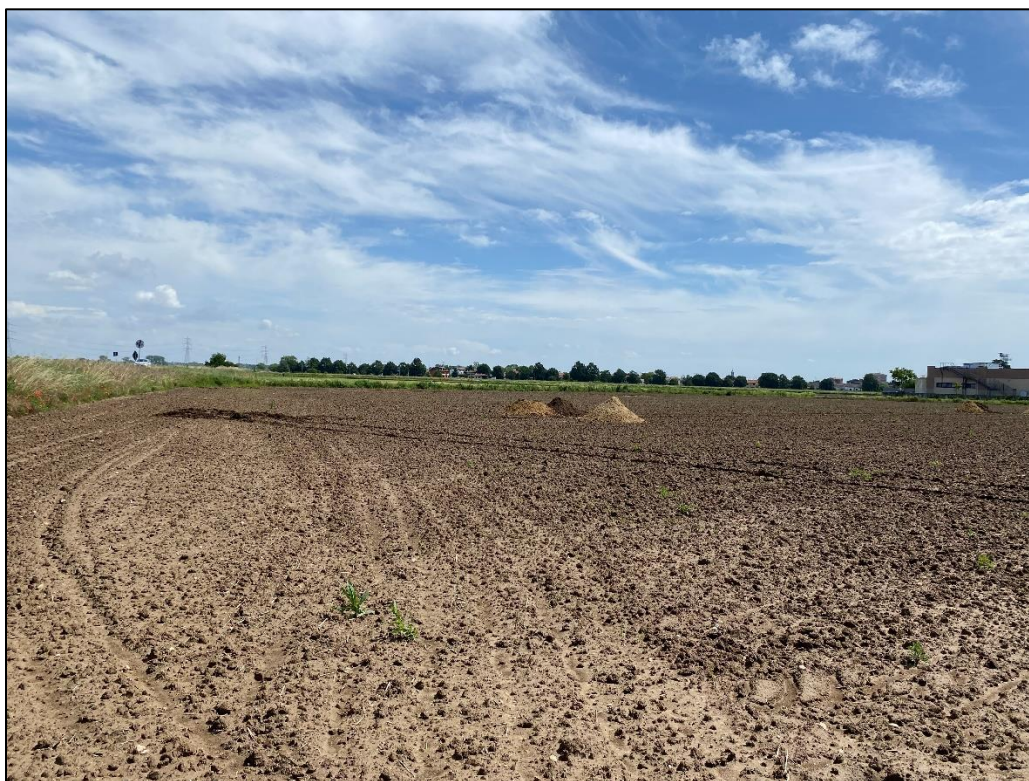
**Figura 2.1** - Panoramica del sito

Il sito ha estensione pari a circa 17.500 m<sup>2</sup> e si configura come un'area a verde/agricola (**Figura 2.1**).

Dalle informazioni fornite dalla *Committente*, in passato l'area ha sempre avuto un utilizzo agricolo ed è prevista l'edificazione di un punto vendita alimentari; inoltre, sulla base di quanto osservato in

fase di indagine, non emerge la presenza di potenziali *aree a rischio di contaminazione* per il sottosuolo all'interno del sito.
